Planta Alta Saneamiento

Planta Baia Saneamiento

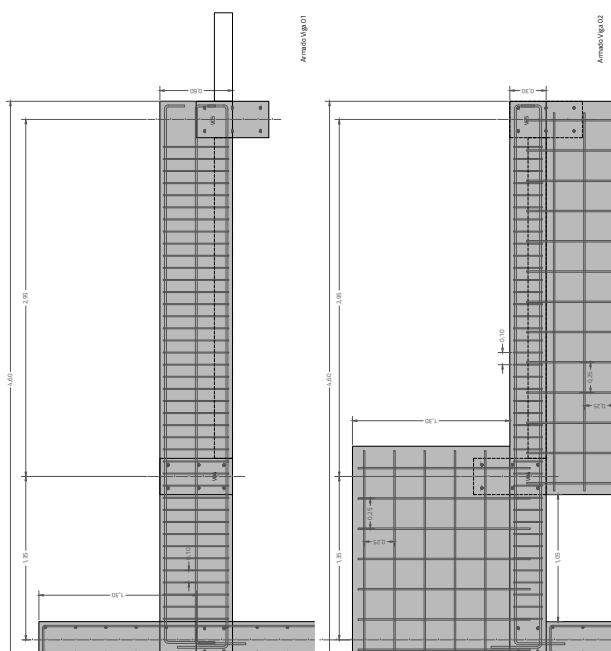
A technical drawing of a rectangular frame structure. The overall width is labeled as 1.00. The left side has two vertical segments: the top one is labeled 1.00 and the bottom one is labeled 0.80. The right side features a vertical segment labeled 1.00 at the top and 0.80 at the bottom. A horizontal dimension line labeled DE 1 spans the width of the frame. In the bottom right corner, there is a small rectangular inset labeled 'SP' with a dimension of 0.10. The entire drawing is oriented vertically on the page.

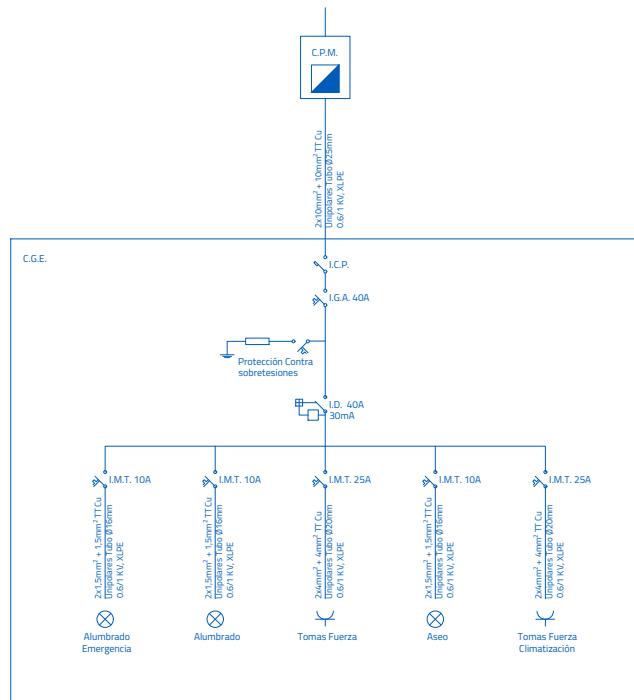
Ecuaciones Unifilar

| A cometida red pública | Arqueta de arranque de saneamiento (previa a la arqueta sifónica interior del edificio). Dimensión interior 40x40cm | Interruptor unipolar |
| Armando de registro | Arqueta de registro sifónica interior del edificio. Dimensiones 6x3x3cm | Toma de Fuerza 16A (F+N+TT) |
| Contador de agua | | Iluminación: Luminaria LED directa empotrada en falso techo. Potencia aproximada 13W; Flujo lumínico 1080 lm; Temperatura de color de luz 4000-5000 K (neutral); Color de marco gris antracita; Distribución lumínosa difusa. |

Extractor para baño colocado en horizontal: Shunt ventilación con ventilador helicoidal de bajo nivel sonoro; Color Blanco; Caudal de extracción >50 m³/h; Tratamiento estanco para colocación a intemperie; Empotrado en viga de hormigón.
 -

Climatización: Sistema de climatización autónoma aire-aire tipo split; Unidad interior de pared; Potencia Frigorífica 1kW; Unidad exterior conectada a red de saneamiento y SERB-7; Unidad sanitaria conectada a red de saneamiento e colector del lavabo.
